国住事防第8号
令和8年5月26日

京都府京都市内・大阪府大阪市内エレベーター事故を踏まえた対応について

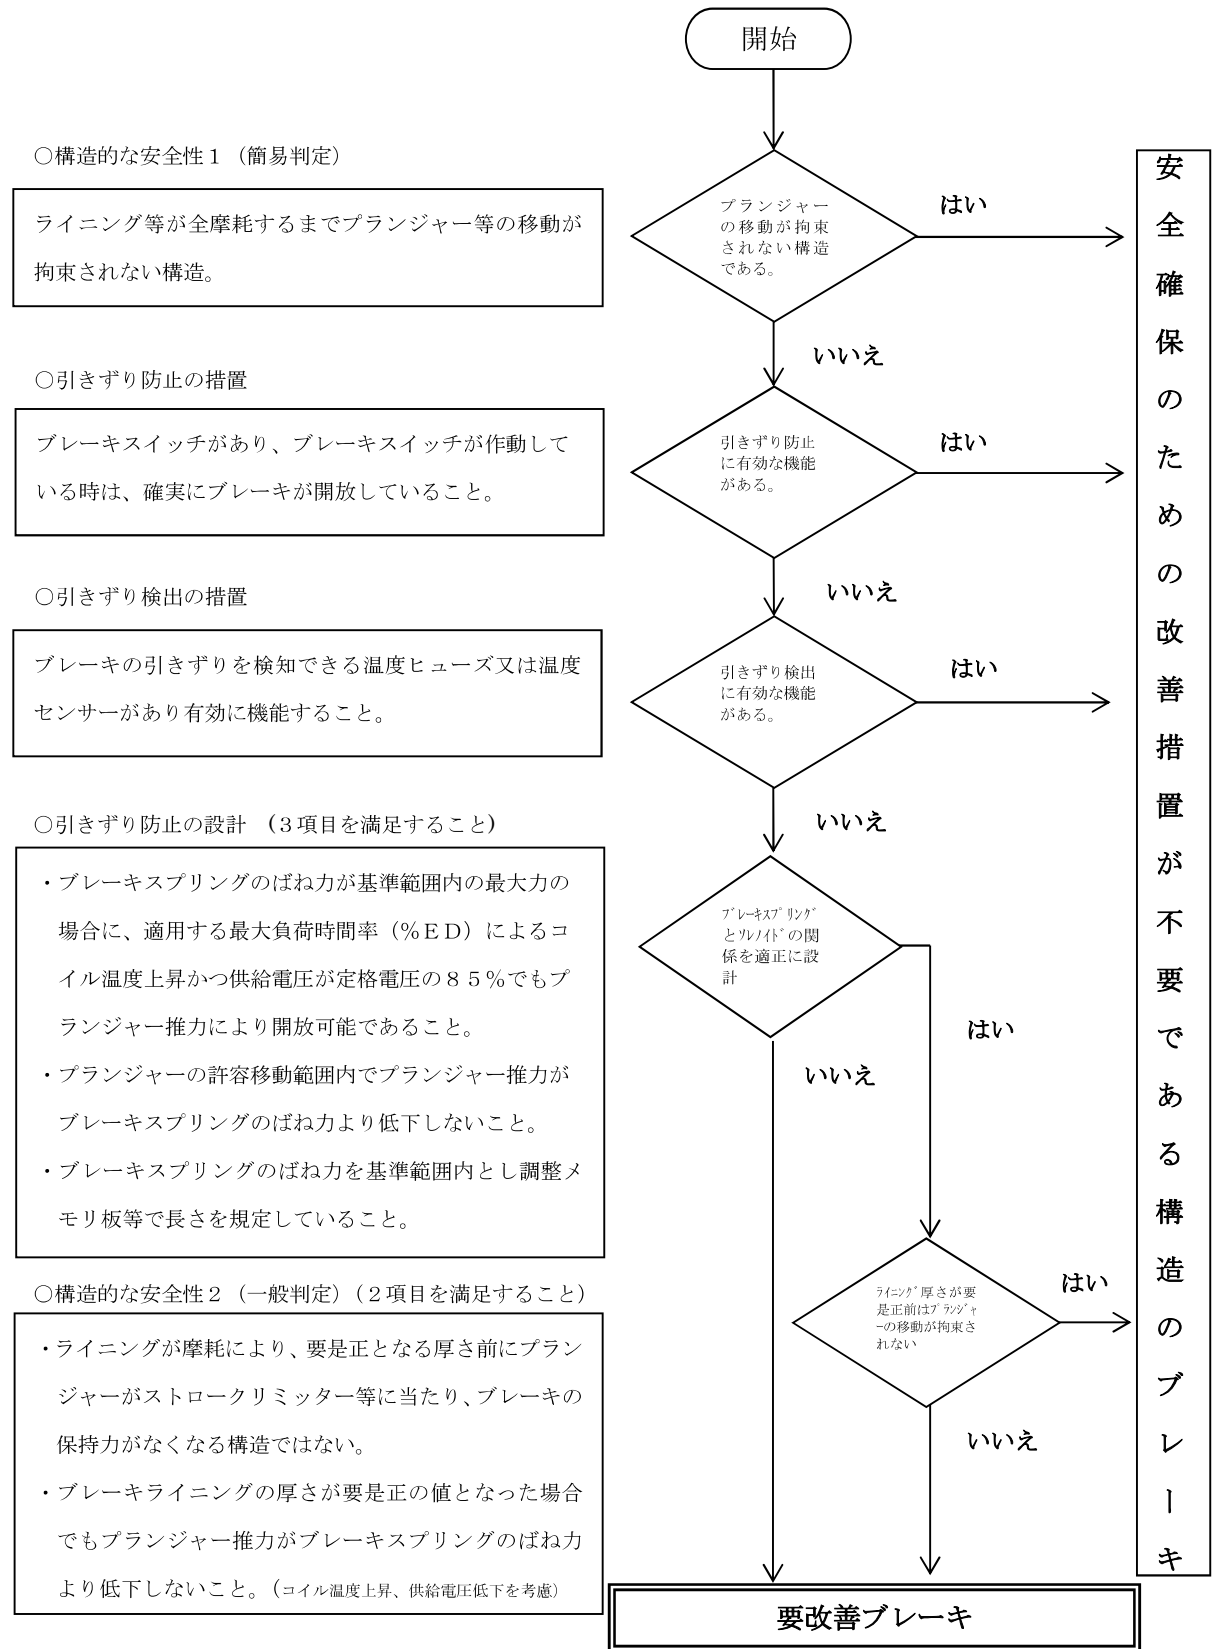
安全確保のための改善措置が必要である構造のブレーキ (要改善ブレーキ) 判定フロー

戸開走行保護装置(UCMP)付のエレベーターは、対象外とする。
ギヤの逆効率の関係で、ブレーキが開いてもかごが動かないものは、対象外とする。

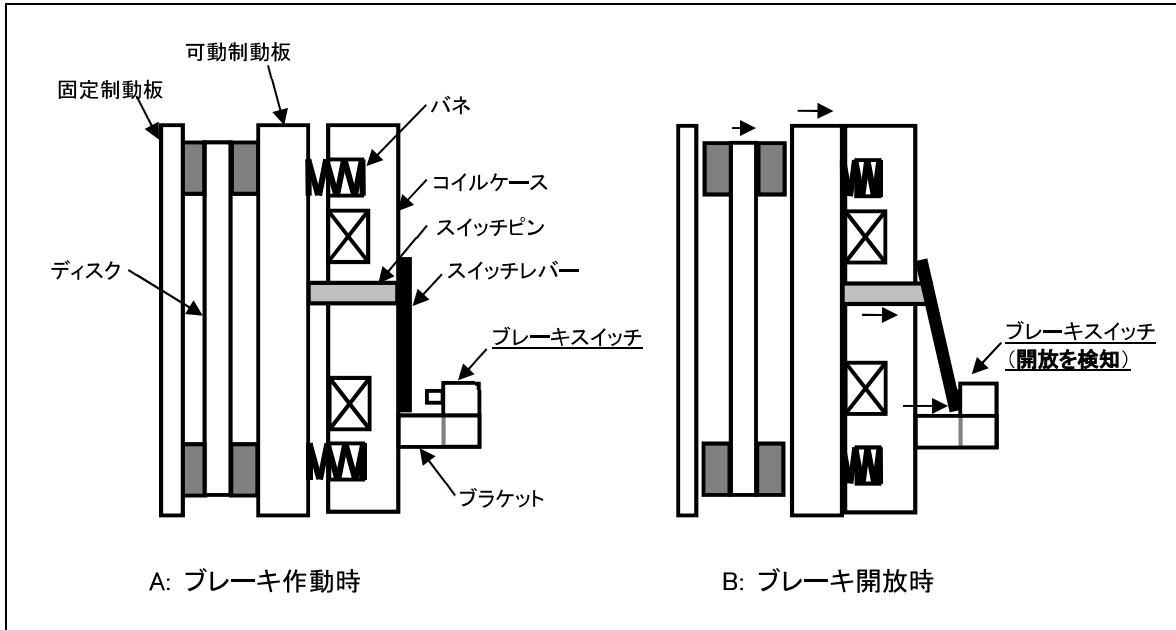
概略図（ディスク式ブレーキの例）：

機能：ブレーキに設置し、ブレーキの開放を検知する装置。ブレーキが適切に開放されなければエレベーターに電源が入らず、ブレーキの引きずりを防止する。

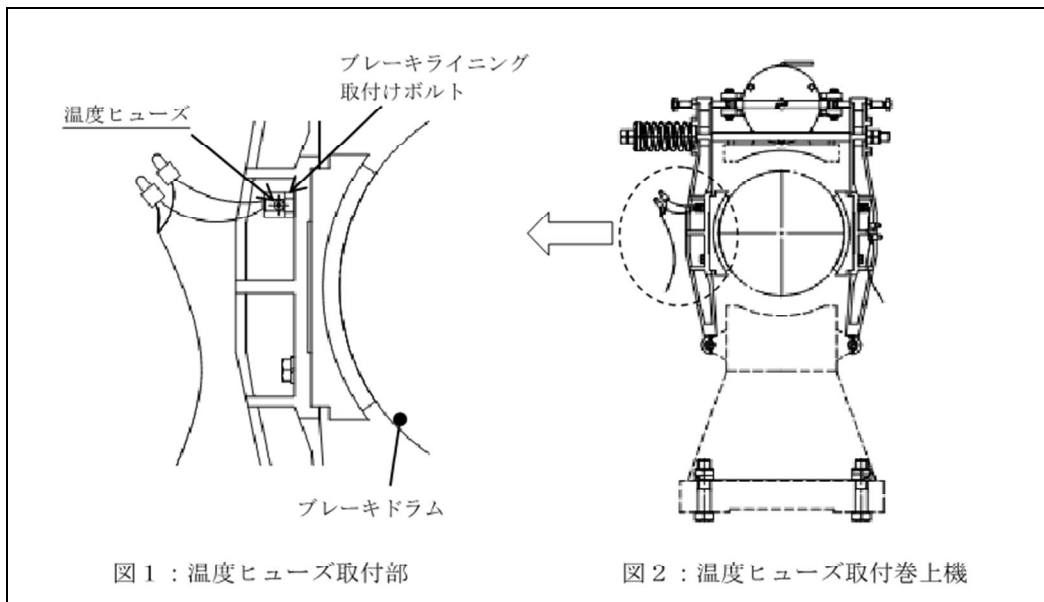
概略図（温度ヒューズ取付部の例）：

機能：ブレーキが引きずられた際の温度上昇を検知する装置。引きずりによる温度上昇を検知した場合には、エレベーターの電源を切り、ブレーキパッド等の摩耗の進行を防止する。
