医療事故情報収集等事業第33回報告書の公表について

医療事故情報収集等事業 第33回報告書のご案内

3 再発・類似事例の発生状況

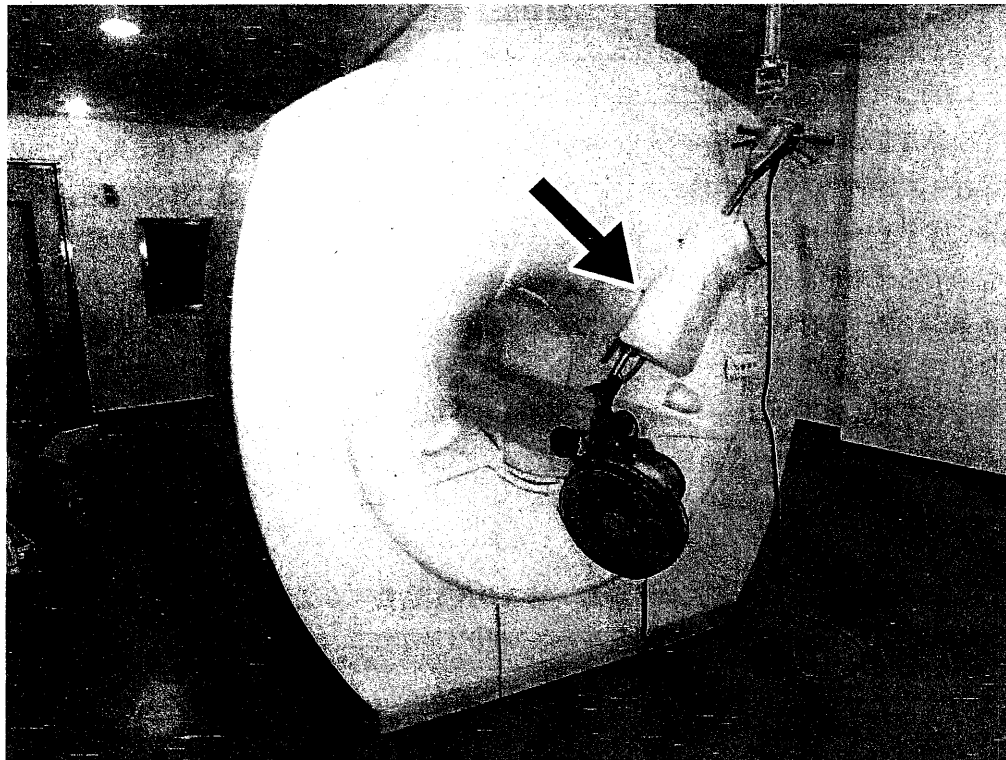
図表Ⅲ - 3 - 9 MRI 装置に清掃器材が吸着した事例

外部委託清掃作業員が定期清掃作業中に、清掃器材が MR I 機に吸着した。

- ・作業を行った外部委託清掃作業員は、ビル等の清掃経験は 10 年以上あったが、病院の清掃は今回が初めてであった。
- ・定期清掃契約時の作業範囲の確認をしていなかった。
- ・定期清掃計画を周知していなかった。
- ・定期清掃計画を上司に報告していなかった。
- ・関連部署との調整を図っていなかった。
- ・関連部署との現場確認を行っていなかった。

事例 2 では、MRI 検査の際に患者や医療者が磁性体を持ち込んだのではなく、MRI 検査の実施時間外に行った定期清掃の際に清掃員が持ち込んだ清掃器材が MRI 装置に吸着した。医療機関よりご提供いただいた画像 (図表 III - 3 - 9) を掲載したので、医療安全教育等の参考にしていただきたい。このように検査時に患者や医療者が磁性体を持ち込むだけでなく、検査時以外に施設管理に関わる者や業者が磁気の発生している検査室に入室する可能性もあり、作業範囲や立ち入りについて、医療機関の職員の立会いや事前オリエンテーションなどを実施することの重要性が示唆された。

- 多職種が関わる場合は、医師、看護師、検査技師のいずれかがリーダーとなり、確認、指示行為を行うよう教育する。
- 定期清掃契約時の作業範囲、定期清掃計画の確認を行う。
- 定期清掃実施前の現場確認を徹底 (清掃業者、実施部署、事務部門) する。
- 定期清掃実施日程の調整 (可能な限り職場長立ち会いの上実施できるよう検討、担当部署との調整を図り安全に実施できるよう連携を密に取る) をする。
- 休務者が出た時のフォロー体制と業務の内容を選択する。

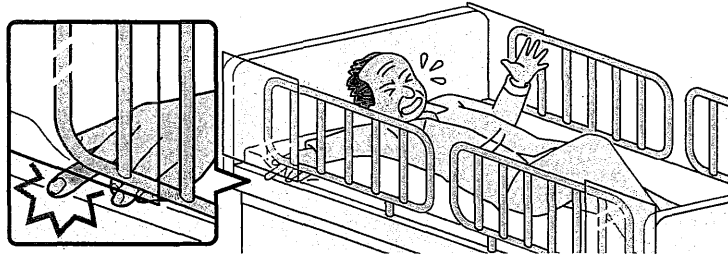
<①ベッドのボードとサイドレールのすき間の事例 (イメージ図) >

事例概要：検温のため、右側臥位から、仰臥位にしたところ、右手第4指の腫張と内出血による皮膚色の変化を発見した。患者がベッドのサイドレールのすき間から手足を出す危険性があったため、ベッドの四方をアクリル板で保護していたが、アクリル板とベッドのすき間に指を入れてしまった。

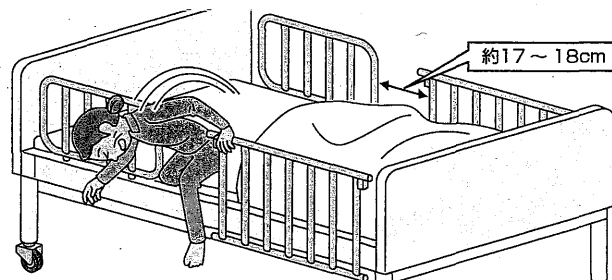
<②サイドレールとサイドレールのすき間の事例 (イメージ図) >

事例概要：看護師を呼ぶ声で訪床すると、ベッドサイドに座り込み右頭頂部から出血がみられた。サイドレール4箇所設置していたが、柵の種類が前後で異なっていた(1箇所はベッドに作り付けのスライド式サイドレールで本来は対になっているが、柵自体の幅が短く頭部や足元にすき間ができ、そこからの転落事例があった。そのため上半身部分の柵を取り外し差込式のベッド柵を設置していた)。それでも約17～18cm程のすき間があったがその幅なら安全という認識でいた。しかし患者は小柄で痩せており、そのすき間から降りようとして転落した。

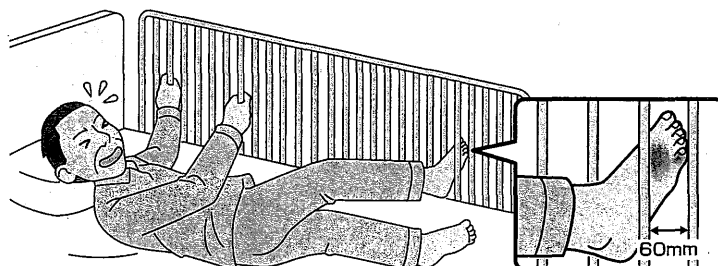
<③サイドレールの空間の事例 (イメージ図) >

事例概要：オムツ交換、体位変換のため訪室時、患者の右足第5趾と足背に腫脹と内出血があり、右第5趾基節骨折が判明した。患者は高いベッド柵を使用。ベッド柵に足をかける行為があった。サイドレールのすき間が約6cmと狭く足を挟んでしまう可能性があったが、患者が柵に掴まっていたので、サイドレールにスポンジ等を巻き付けていなかった。

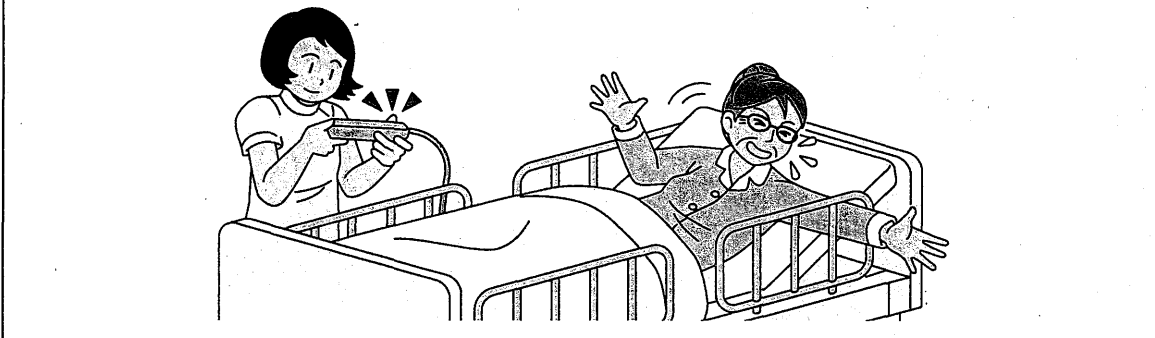
<④サイドレールの空間とベッド操作の事例 (イメージ図) >

事例概要：朝食介助のために患者を仰臥位にしベッドの上半身を上げる操作をした。20～30度挙げたところで痛いと言った。患者の左肘がベッド柵とマットの間に挟まっていた。被覆材の内部に血液が滲んでいた。上肢の位置を確認してからベッドアップしなかった。
