医療事故情報収集等事業第 50 回報告書の公表等について

医療事故情報収集等事業 第50回報告書のご案内

【3】「スタンバイにした人工呼吸器の開始忘れ」(医療安全情報 No. 37)

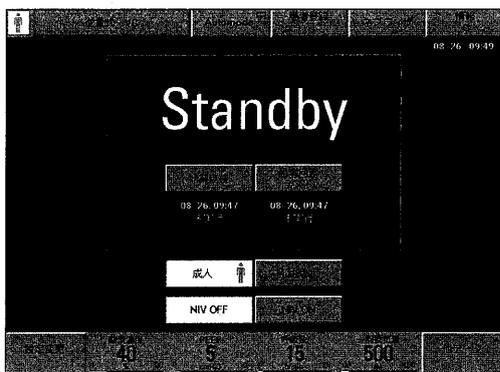
旧バージョンの画面

参考として、人工呼吸器「Servo i」の旧バージョンと現在のバージョンのスタンバイの状態のモニタ画面および「Evita 2 dura」のスタンバイの状態のモニタ画面を以下に掲載する。「Servo i」の旧バージョンの画面では「Standby」と英語の表記のみであるが、現在のバージョンの画面には、「患者の換気が開始されていません」と赤文字で日本語の表記(点滅)および「換気スタート」のボタンが画面上に設置されており、「スタンバイの状態=換気していない」ということが分かりやすく示されている。

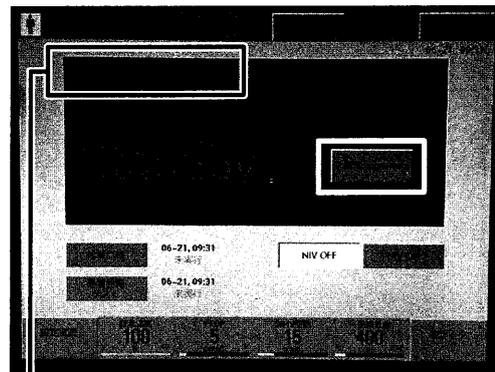
現在のバージョンの画面

患者の換気が開始されていません

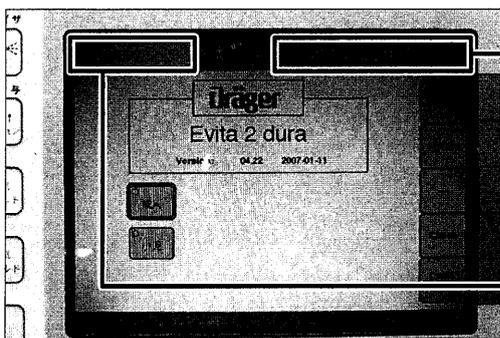
「Evita 2 dura」のスタンバイの状態のモニタ画面

!!! Standby 作動中
