医療事故情報収集等事業第 64 回報告書の公表について

医療事故情報収集等事業 第64回報告書のご案内

IV 再発・類似事例の分析

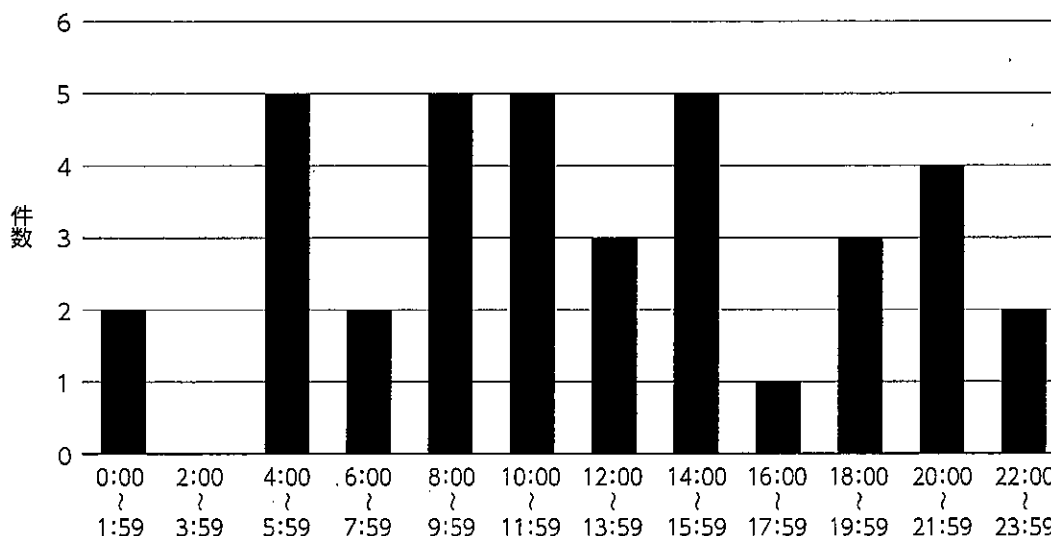
図表Ⅳ-2-3 発生時間帯

報告された事例で選択されていた発生時間帯を示す。人工呼吸器の回路の接続外れは早朝から深夜までほぼ全ての時間帯で発生していた。
