医療事故情報収集等事業第 31 回報告書の公表について

医療事故情報収集等事業 第31回報告書のご案内

3 再発・類似事例の発生状況

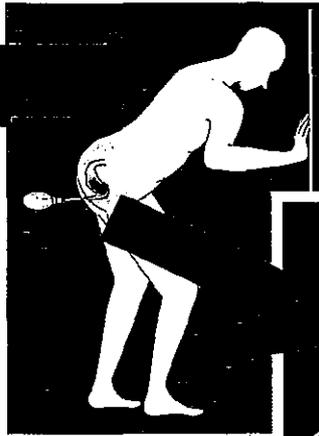
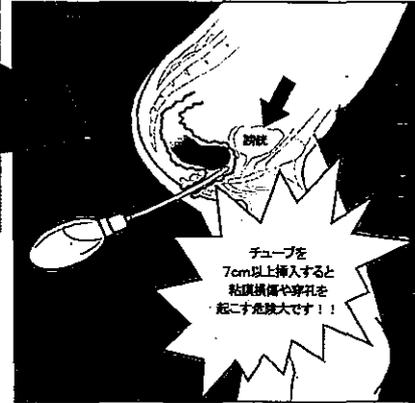
チューブを
7cm以上挿入すると
結腸損傷や穿孔を
起こす危険大です！！

肛門管の長さは約3cmです。肛門から約6-7cm挿入すると直腸前壁(会陰曲)にぶつかります。7cm以上のチューブ挿入は危険です!! チューブ先端に抵抗を感じたら少し引き戻し、痛みや違和感を観察しながらチューブ挿入は適切な長さ(5~6cm)を挿入しましょう。

ポイント①! 「チューブ挿入5-6cmまで、よし!!」
