高濃度ポリ塩化ビフェニル廃棄物等の発見事例の提供等について（周知依頼）

掘り起こし調査等における 高濃度PCB廃棄物等の発見事例

計画的処理完了期限後に発見された 継続保管事例

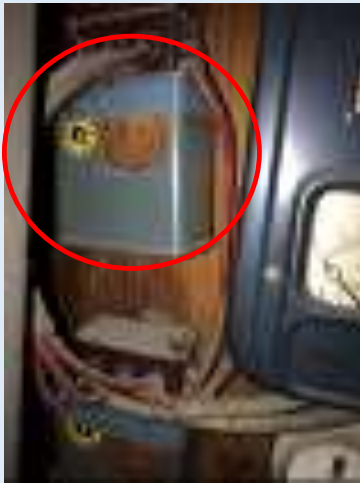
No.	発見経緯	写真
1	<p>アパレル製造工場にて変圧器・コンデンサーの現場調査を行ったところ、壁面の配電盤に低圧進相コンデンサーが設置されているのを発見した。コンデンサーメーカーに問い合わせをしたところ、高濃度PCB含有であることが分かった。</p>

<p>発見された 低圧進相コンデンサー</p>
2	<p>変圧器・コンデンサーの掘り起こし調査対象事業場に立ち入り調査を行った際、高効率交流アーク溶接機が発見された。内部を確認したところ、高濃度PCB含有コンデンサーが内蔵されていた。</p>

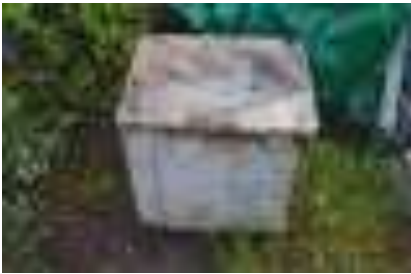
<p>発見された 高効率交流アーク溶接機</p>

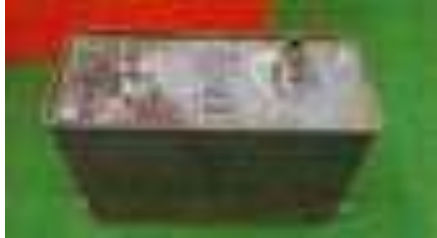
<p>内蔵されていた コンデンサー</p>

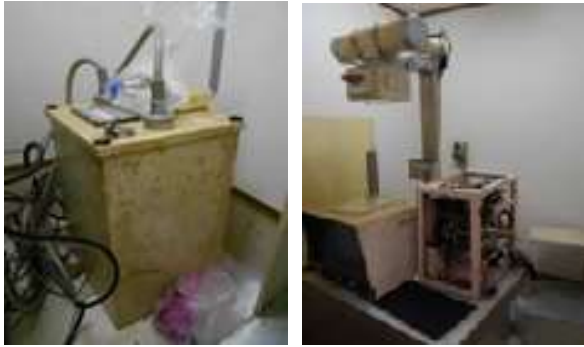
<p>閉院予定の動物病院から発見されたエックス線装置</p>
3	<p>閉院している動物病院にて、残置されていたレントゲン装置を処分しようとしたところ、高濃度PCB含有コンデンサーが使用されていることが分かった。</p>

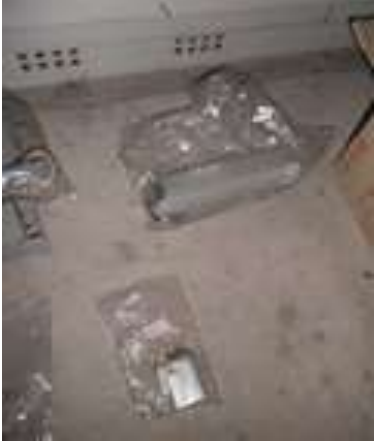
<p>ビニール袋に入った安定器を発見した</p>

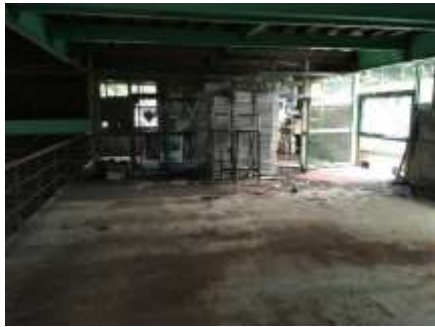
<p>残置されていた電気室</p>

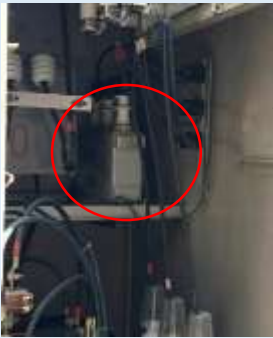
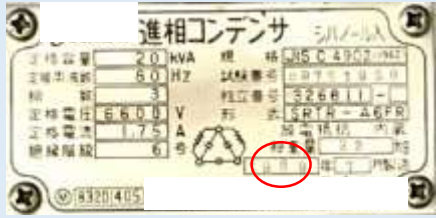
<p>キュービクル内</p> <p>発見されたコンデンサー</p>
6	<p>1980年代に竣工された建物。竣工数年後に高圧進相コンデンサーが故障し、更新したコンデンサーが1960年代の物だった。銘板の読み間違いにより、80年製だと認識していた。事業者が委託先に低濃度PCB機器調査の指示を出し、主任技術者とは別の電気技術者が調査したところ、高濃度PCB含有高圧コンデンサーが使用中である事を発見した。</p>

<p>発見されたコンデンサー</p> <p>製造年を読み間違えた銘板</p>
