医療事故情報収集等事業第 49 回報告書の公表等について

医療事故情報収集等事業 第49回報告書のご案内

【2】「電気メスピENCILの誤った取り扱いによる熱傷」(医療安全情報 No. 59) について

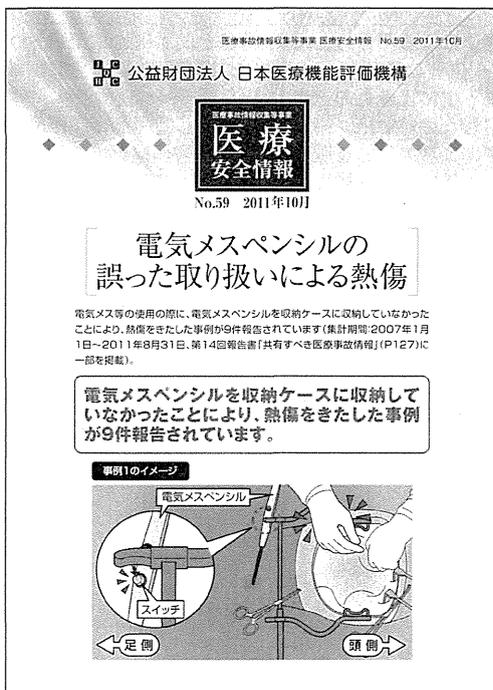
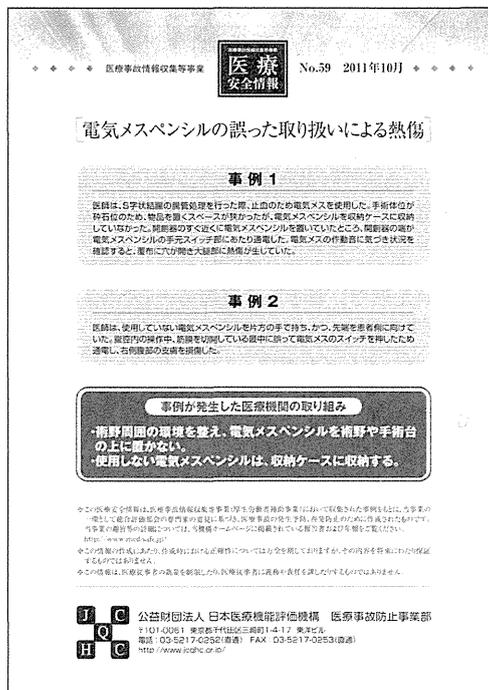
図表Ⅲ-3-5 医療安全情報 No. 59 「電気メスピENCILの誤った取り扱いによる熱傷」

医療安全情報 No. 59 (2011年10月提供:集計期間2007年1月～2011年8月)では、電気メス等の使用の際に、電気メスピENCILを収納ケースに収納していなかったことにより、熱傷をきたした事例を取り上げ、情報を提供し、「術野周囲の環境を整え、電気メスピENCILを術野や手術台の上に置かない。」「使用しない電気メスピENCILは、収納ケースに収納する。」という医療機関の取り組みを掲載した。
